1. รายละเอียดโครงการ

1.2 ลักษณะอาคาร

เป็นอาคารคอนกรีตเสริมเหล็กสูง 2 ชั้น และ 1 ชั้นลอย

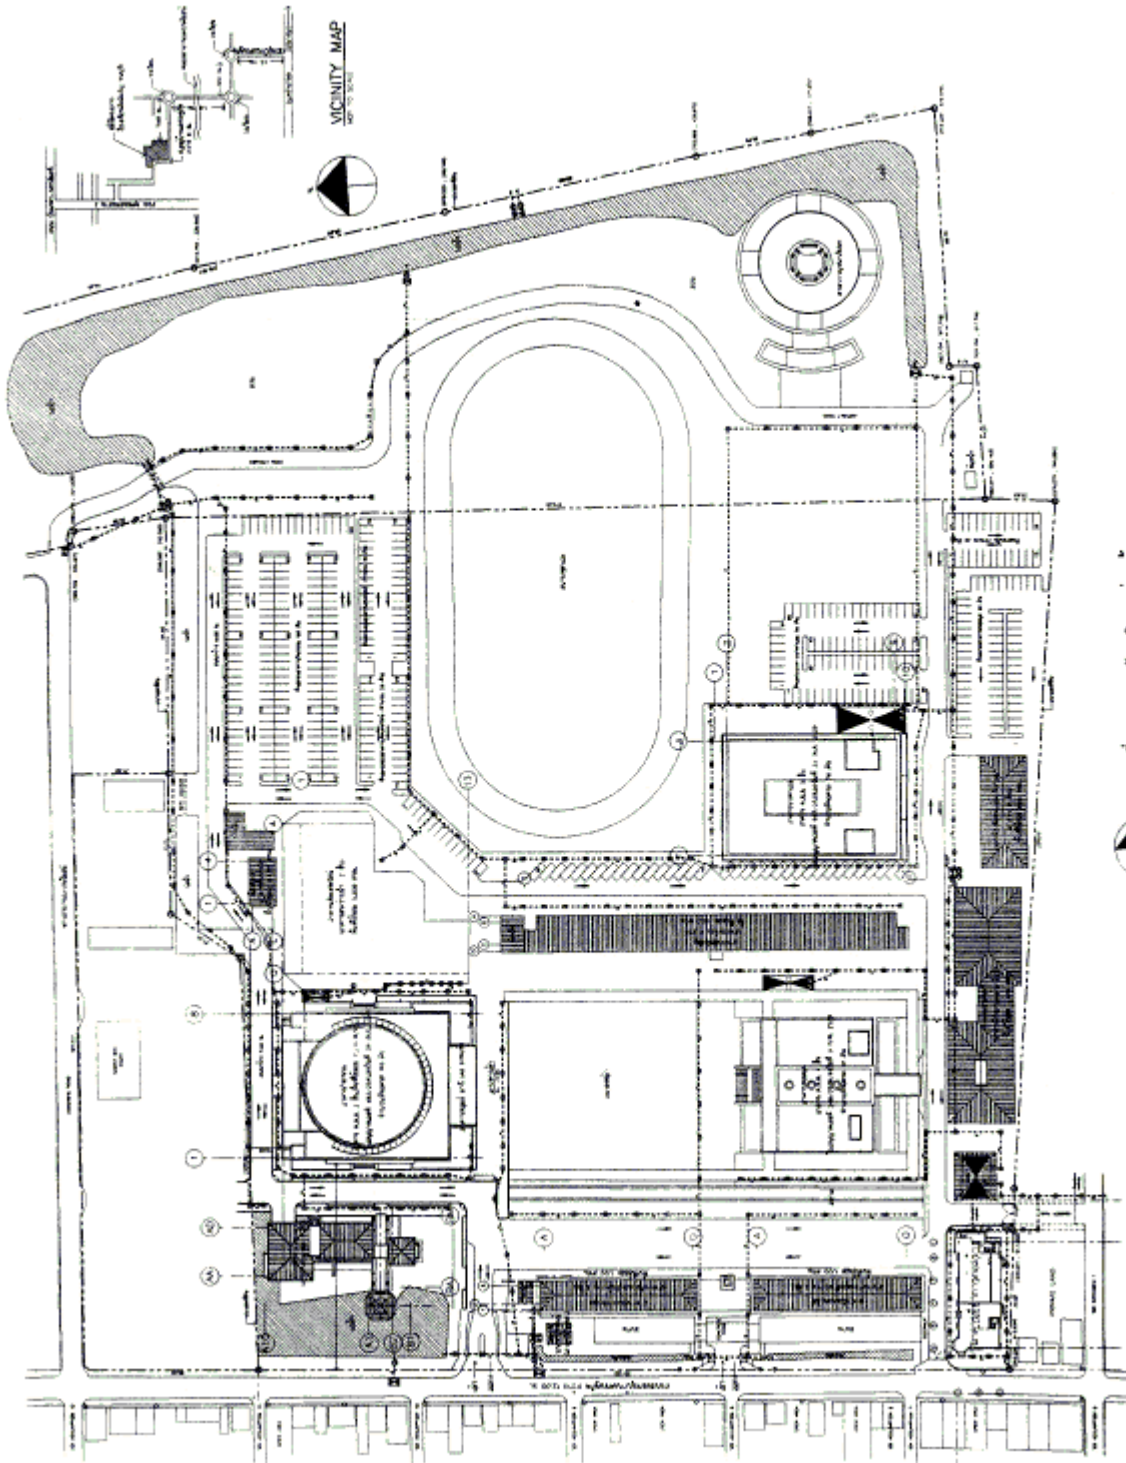
รูปที่ 7 แสดงผังบริเวณก่อสร้าง

สำหรับการออกแบบฐานรองรับอาคารดังกล่าวในเบื้องต้นได้ออกแบบเป็นเสาเข็มเจาะ (Bored Pile) ขนาดเส้นผ่านศูนย์กลาง 0.60 เมตร ความลึกปลายเสาเข็มอยู่ที่ 32 เมตร รับน้ำหนักบรรทุกทุกปลอดภัย 150 ตันต่อต้น เนื่องจากตำแหน่งของอาคารตั้งอยู่ใกล้กับ _____ (อาคารระวางน้ำ 2 ชั้น) โดยมีแนวอาคารด้านขนานห่างกันประมาณ 8 เมตร ดังภาพผังบริเวณตามรูปที่ 7

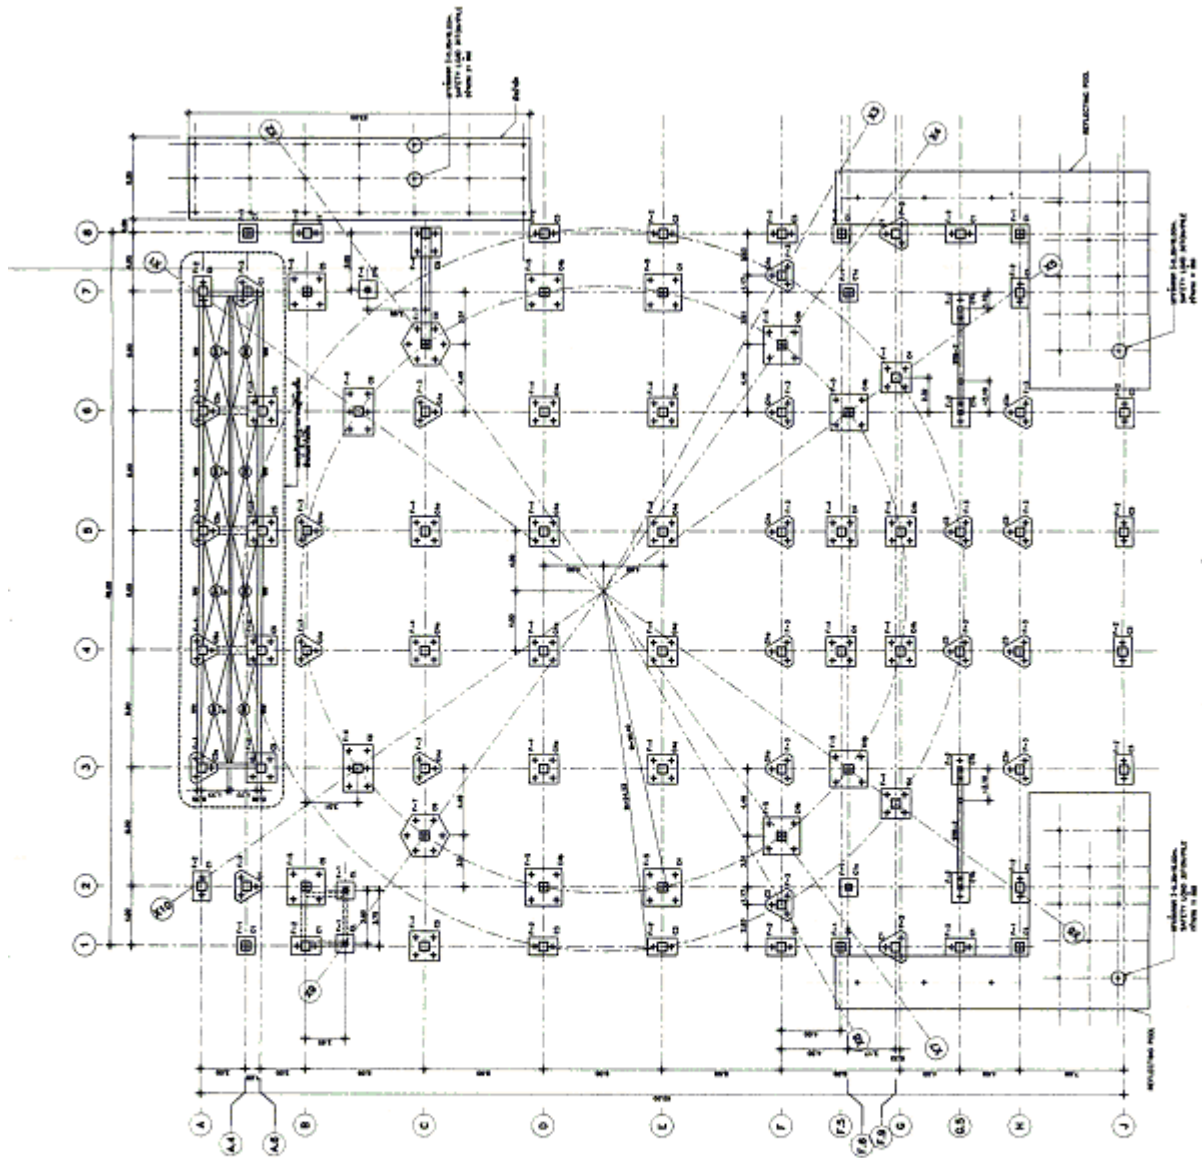
รูป 8 ผนังภายนอกอาคาร

แต่ด้วยปริมาณน้ำหนักของอาคารสูง ทำให้จำนวนของเสาเข็มเจาะที่ต้องการมีมาก เป็นผลให้งบประมาณที่ทาง _____ ตั้งไว้ไม่เพียงพอ ในการออกแบบจึงพิจารณาเปลี่ยนแปลงเสาเข็มจากเสาเข็มเจาะเป็นเสาเข็มตอก (Driving Pile) หน้าตัดสี่เหลี่ยมตันขนาด I 0.40 x 0.40 เมตร ยาว 21.0 เมตร โดยปลายเสาเข็มวางบนชั้นทรายชั้นแรก (First Sand Layer) รับน้ำหนักบรรทุกทุกปลอดภัย 60 ตันต่อต้น ดังภาพผังฐานรากอาคารตามรูปที่ 8

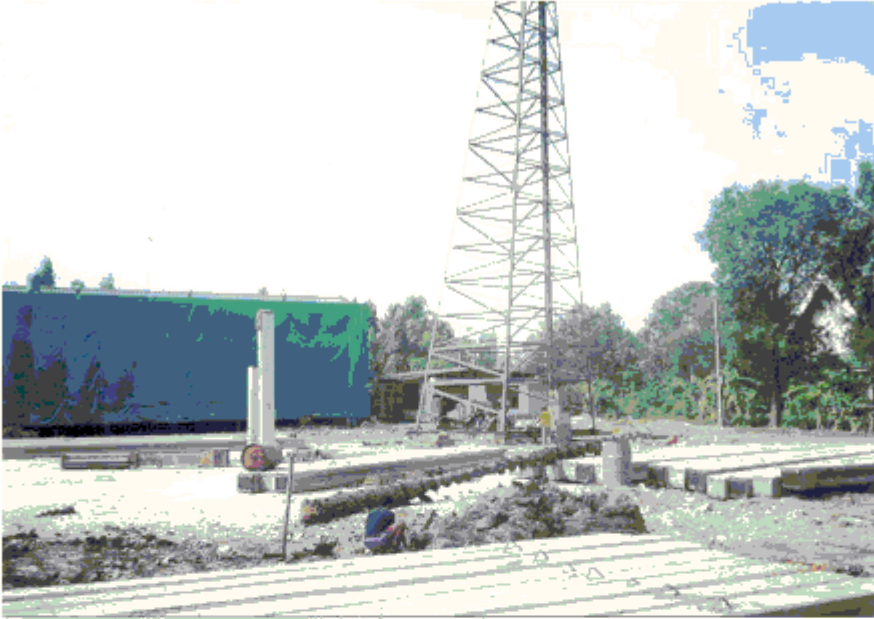
จากสภาพลักษณะของชั้นดินบริเวณโครงการ ซึ่งเป็นส่วนหนึ่งของดินเหนียวกรุงเทพฯ (Bangkok Clay) ดินส่วนบนช่วงความลึกจากผิวดินถึง 13 เมตรแรกเป็นดินอ่อน ที่เกิดจากการสะสมของตะกอนละเอียดที่แม่น้ำพัดพาหลงสู่อ่าวไทยบริเวณปากแม่น้ำ ซึ่งดินดังกล่าวมีคุณสมบัติไหลได้ เนื่องจากพบมีปริมาณน้ำในดินที่หลุมเจาะประมาณ 38.32 ถึง 95.0 เปอร์เซ็นต์ มีพิกัดเหลว (Liquid Limit) ประมาณ 54.7 ถึง 86.5 เปอร์เซ็นต์ พิกัดเหนียว (Plastic Limit) ประมาณ 25.1 ถึง 31.6 เปอร์เซ็นต์ น้ำหนักต่อหน่วยปริมาตร (Unit Weight) ประมาณ 1.45 ถึง 1.55 ตันต่อลูกบาศก์เมตร กำลังก่อนข้างต่ำ ค่ากำลังรับแรงเฉื่อยไม่ระบายน้ำ (Undrained Shear Strength, S_u) ประมาณ 0.8 ถึง 2.2 ตันต่อตารางเมตร และอาจจะเกิดปัญหาในกรณีใช้วิธีการตอกเสาเข็มเนื่องจากปริมาตรดินถูกแทนที่ด้วยเสาเข็มทำให้ดินอ่อนด้านบน ซึ่งสามารถไหลได้ง่าย เคลื่อนตัวไปสู่บริเวณข้างเคียง แล้วไปสร้างความเสียหายกับสิ่งปลูกสร้างข้างเคียงรอบ ๆ บริเวณตอกเสาเข็มได้

PICTURE NO: 9	DESCRIPTION: ภาพแสดงส่วนสำหรับทำการขุดเจาะก่อนตอกเสาเข็ม

การแก้ปัญหาได้เสนอเทคนิคการขุดเจาะ (Pre-Bored) ก่อนการตอกเสาเข็ม เพื่อให้เจ้าของโครงการมีความมั่นใจว่าขณะดำเนินการตอกเสาเข็มอาคารจะไม่เกิดความเสียหายต่ออาคารระวางน้ำ พร้อมให้วิศวกรของบริษัทที่ปรึกษาโครงการและวิศวกรของผู้รับเหมา ดำเนินการตรวจสอบ และติดตามพฤติกรรมของดิน และอาคารระวางน้ำโดยมีรายการดังนี้

1. ขุดเจาะก่อนการตอกเสาเข็ม โดยขุดเจาะด้วยสว่านขนาดเส้นผ่าศูนย์กลาง 0.50 เมตร ลึกลงความหนาชั้นดินอ่อน 10 ถึง 13 เมตร จากผิวดินเดิม จำนวนเสาเข็มทั้งหมด 291 ต้น สามารถลดปริมาตรดินที่จะถูกเสาเข็มแทนที่ประมาณ 570 ลูกบาศก์เมตร ดังภาพที่ 9 ถึง ภาพที่ 11
